**Двухэтажное здание столовой со смешанным каркасом.** Дефекты многочисленные вертикальные, косые трещины с прогрессирующим ширины раскрытия. Определение причин просадки фундаментов- вскрыты шурфы, произведено бурение геологических скважин с целью установления фактического уровня подъема грунтовых вод, произведены лабораторные исследования химического состава образцов воды, установлена причина подтопления – многочисленные протечки технических вод (значительное засорение техническими водами грунтового горизонта). Определены фактические прочностные характеристики кирпичных камней. Выданы рекомендации по устранению протечек и восстановлению несущей способности и эксплуатационной пригодности ленточных фундаментов из блоков ФБС, участков кирпичной стены.

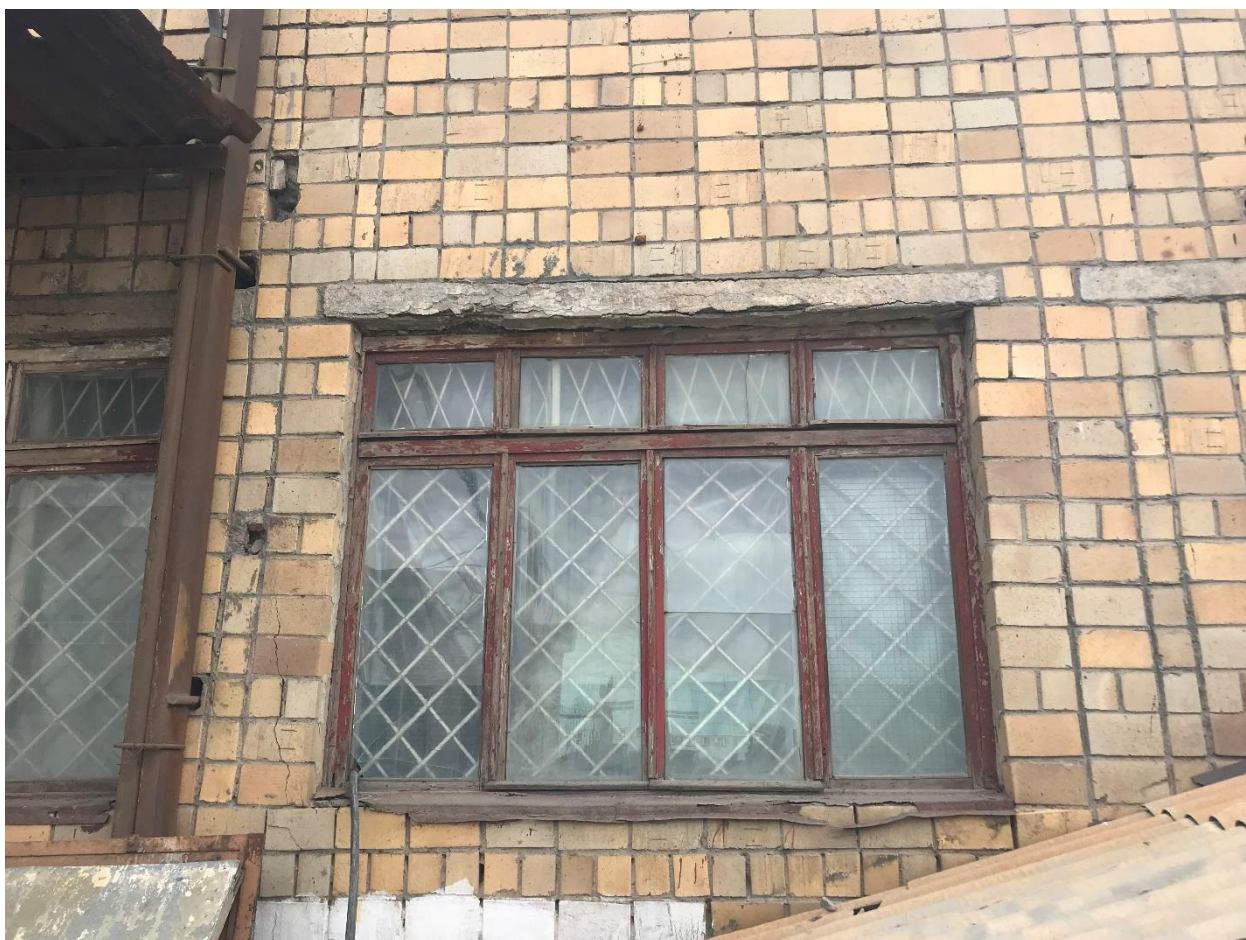
Разрушение защитного слоя бетона, тела бетона, с оголением корродирующей арматуры железобетонных оконных перемычек. Выданы рекомендации по восстановлению эксплуатационной пригодности оконных перемычек. Для восстановления несущей способности предоставлена схема усиления- КМ, КМД.

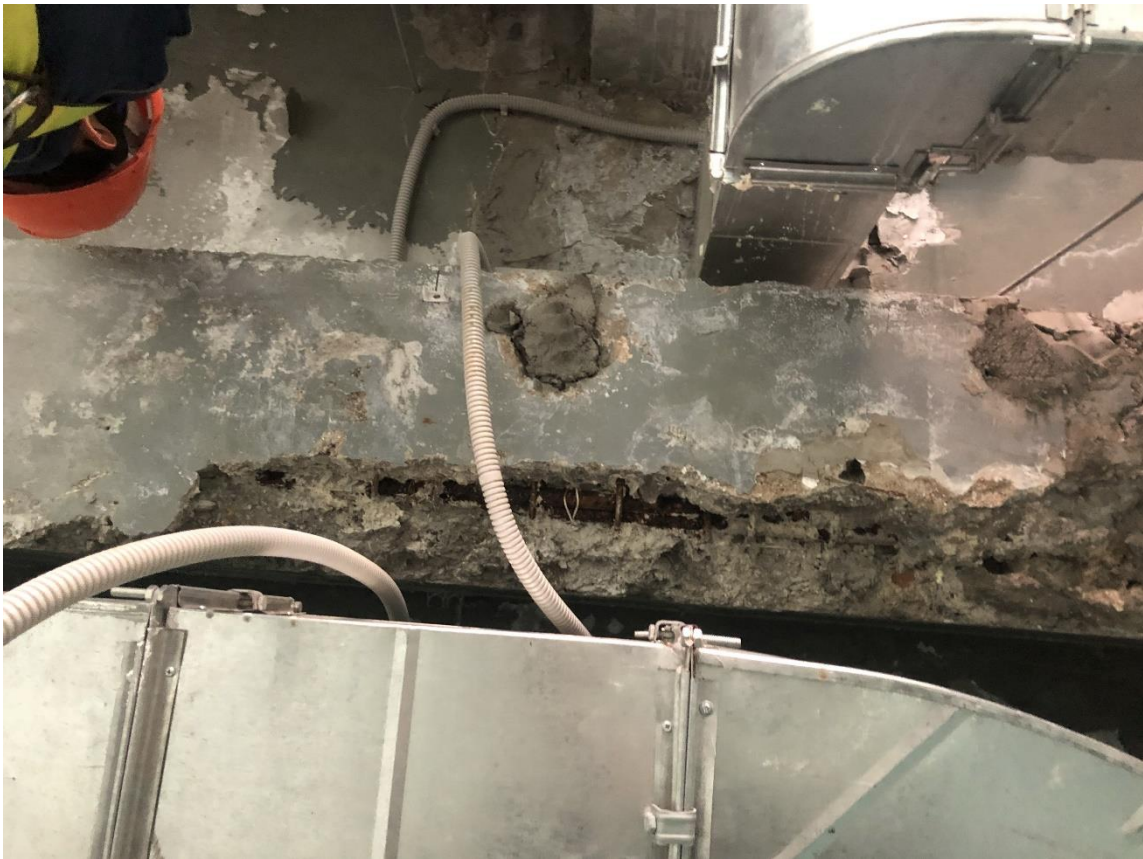
**Двухэтажное каркасное здание бизнес центра.** Обнаружены дефекты по монолитным железобетонным ригелям перекрытия в виде глубоких раковин, пор, коррозии арматурных стержней, следы промораживания железобетона. Причина: СМР производилась в холодный период времени года- нарушение норм и правил проведения строительно монтажных работ. Определен фактический класс бетона для каждого элемента конструкции методом неразрушающего контроля. Предоставлены рекомендации по усилению отдельных ригелей, имеющих дефекты, снижающие несущую и эксплуатационную пригодность элементов конструкции.

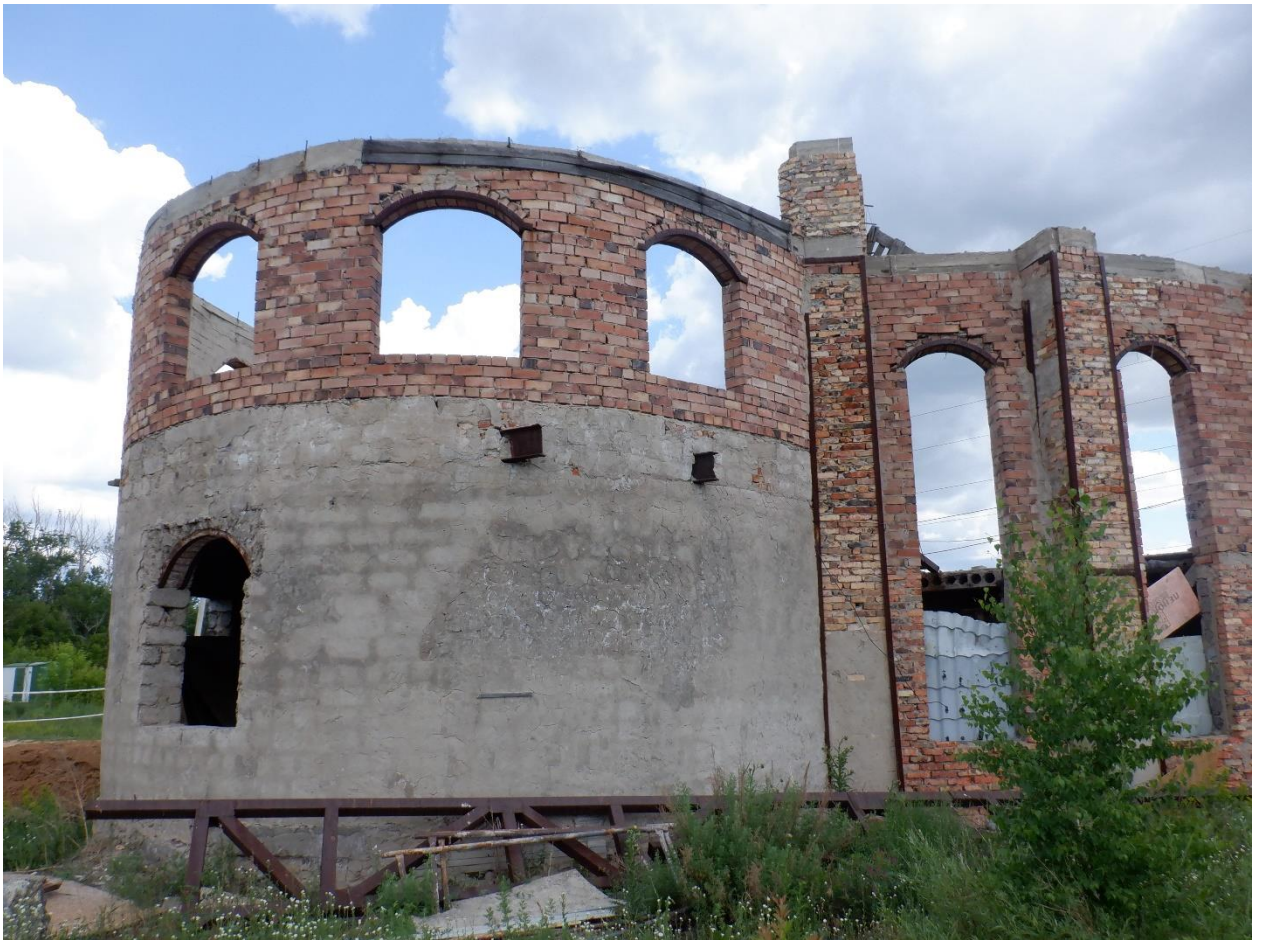
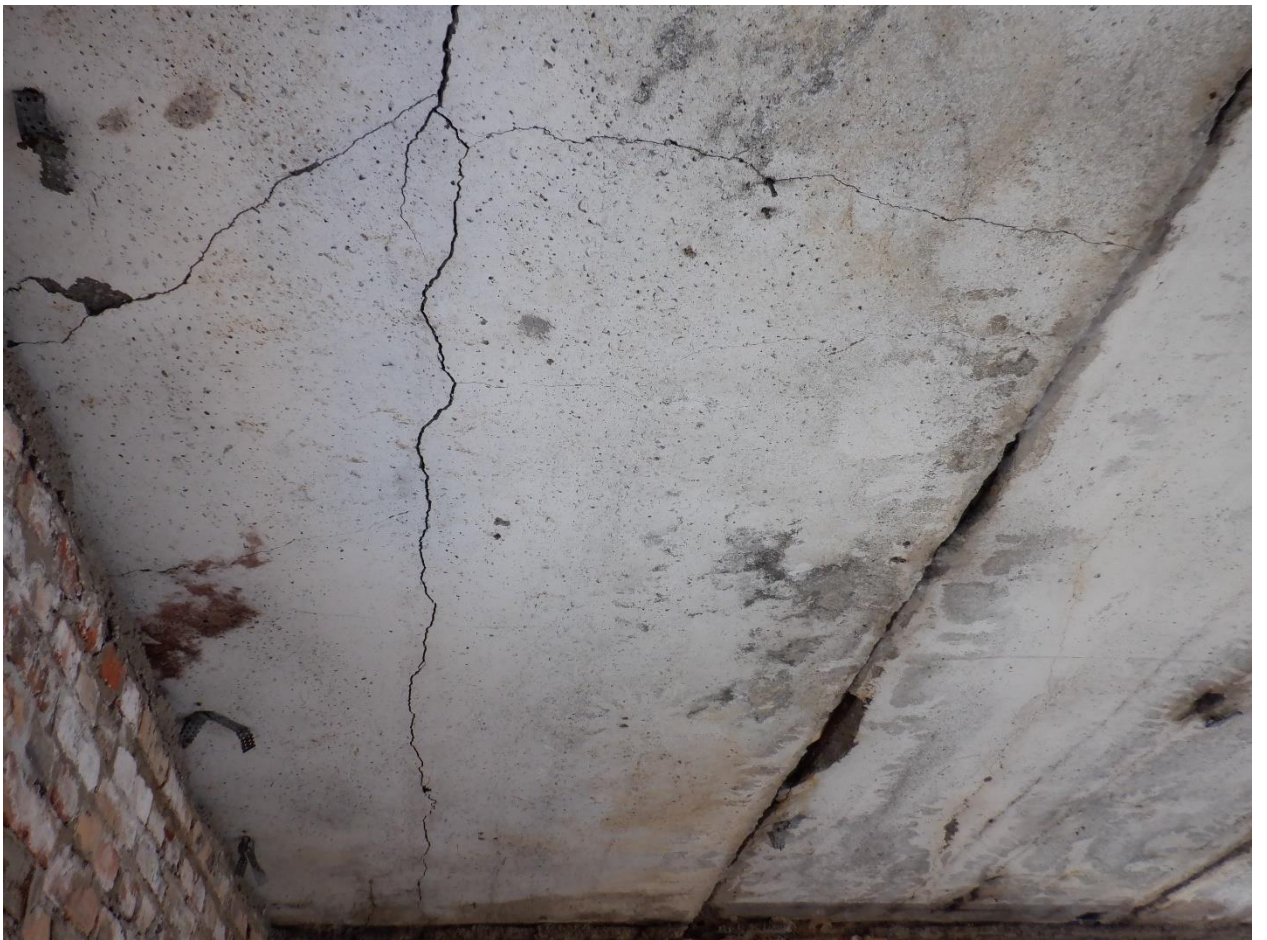
**Двухэтажный бескаркасный жилой дом.** Техническое обследование было произведено с целью выявления дефектов и повреждений перед покупкой объекта не завершено строительства. Основная задача: определение фактического состояния элементов конструкции и здания в целом. В ходе обследования были выявлены значительные отклонения от проекта, использование б/у элементов конструкций (железобетонные многопустотные плиты перекрытия). Определена фактическая прочность кирпичных камней путем отбора образцов и проведения испытаний в лабораторных условиях на пресмашине, фактическая прочность отобранных образцов не соответствует требуемых рабочим проектом. Выдано техническое заключение включая дефектная ведомость с полным описанием имеющихся дефектов и повреждений с указанием их конкретных мест расположения, разработаны и предоставлены проекты по усилению отдельных элементов конструкции. Проанализировав сумму вложений для восстановления несущей способности и эксплуатационной пригодности для дальнейшей безопасной эксплуатации объекта, заказчик принял решение отказать от приобретения данного объекта недвижимости.

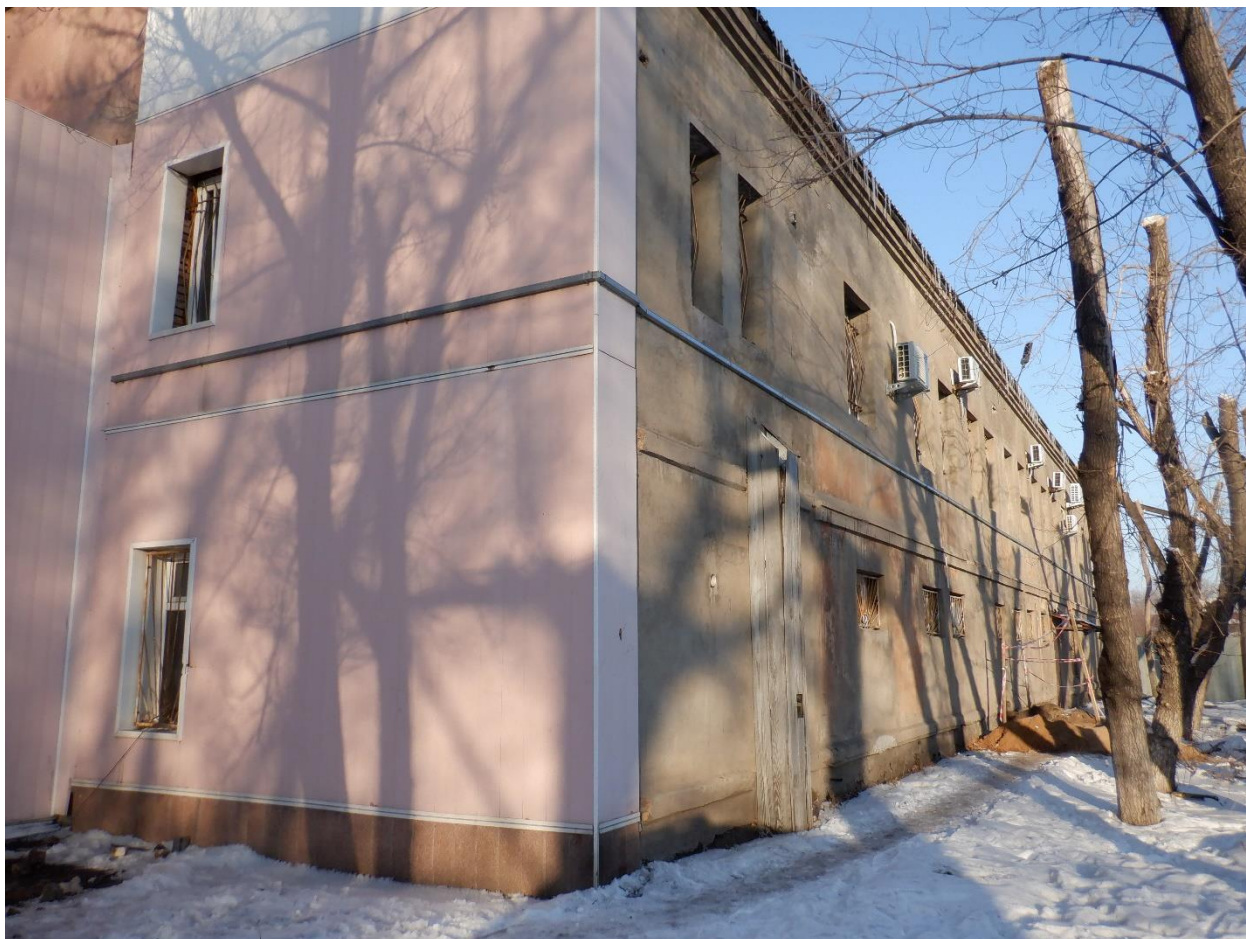
**Двухэтажное бескаркасное административное здание 1964 года постройки (техническая документация частично отсутствует).** Техническое обследование было произведено с целью выявления возможности проведения реконструкции путем надстройки третьего этажа с использованием облегченных материалов. В ходе работ по техническому обследованию здания были определены фактические прочностные характеристики элементов конструкций (кирпичных камней несущих стен, многопустотных железобетонных плит перекрытия), произведено вскрытие шурфов до уровня нижнего среза фундамента- установлен тип фундамента (бутовый) и глубина заложения. Исходя из результатов лабораторных исследований, технического состояния элементов конструкций и поверочного расчета фундаментов и несущих кирпичных стен определено-реконструкция путем надстройки третьего этажа невозможна.

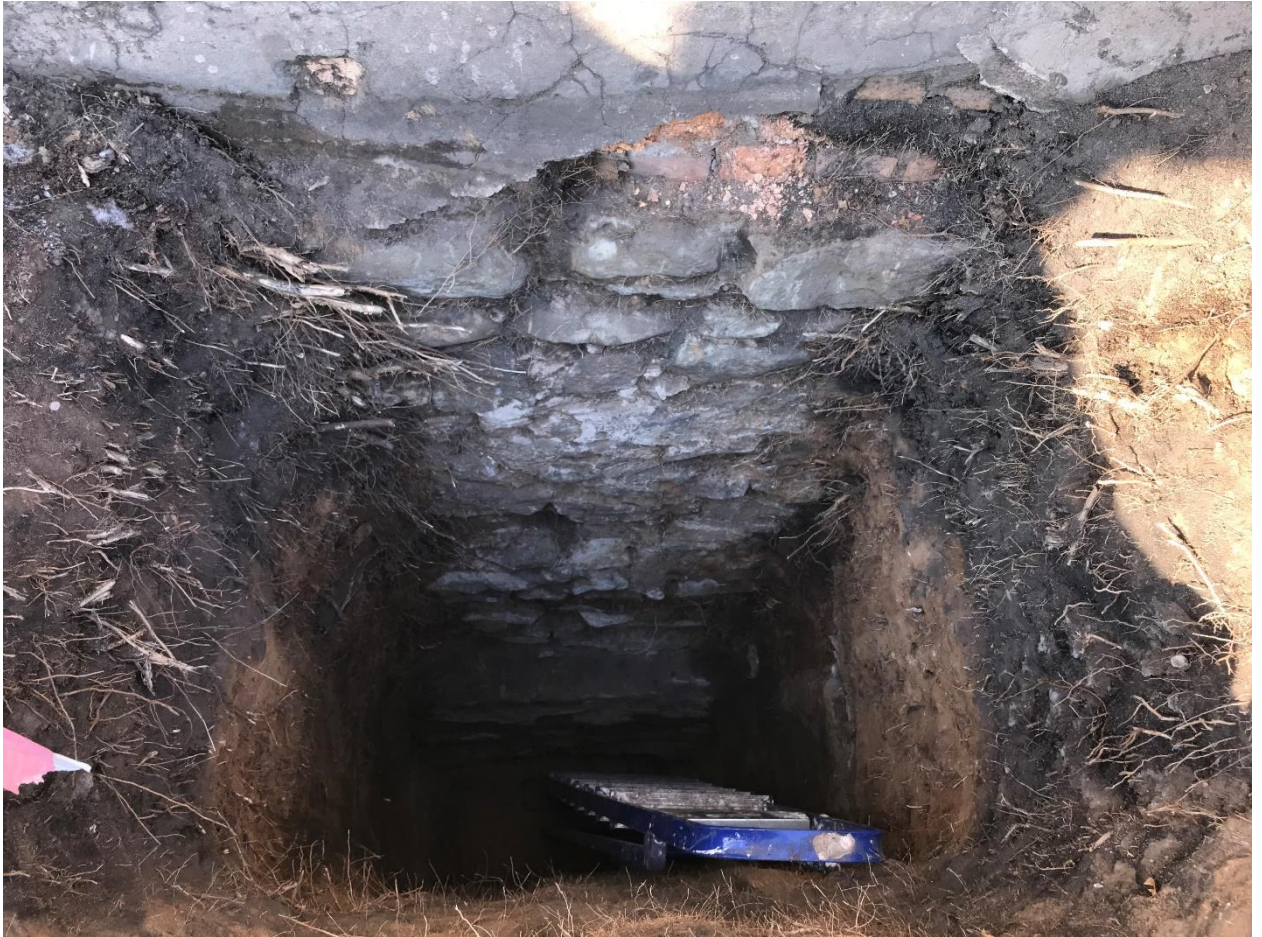
**Каркасное производственное здание.** Техническое обследование было произведено с целью выявления дефектов и повреждений, снижающих несущую и эксплуатационную пригодность здания. В ходе технического обследования было выявлено: многочисленные трещины по железобетонным ребристым плитам покрытия, недостаточное опирание ребристых плит покрытия на балки покрытия, значительная деструкция кирпичной кладки ввиду отсутствия организованного водостока и значительного замачивания не оштукатуренных стен, отсутствие фундаментов под отдельными участками кирпичных стен, отсутствие вертикальной гидроизоляции фундаментов, расположение 6-7 рядов кирпичных камней стен расположены ниже уровня земли, значительная коррозия закладных деталей самонесущих керамзитобетонных стеновых панелей. Значительное повреждение гидроизоляционного ковра покрытия. Проведена геодезическая съемка для определения величин прогибов отдельных элементов. На основании выданного технического заключения о фактическом состоянии здания, был разработан рабочий проект по усилению отдельных элементов конструкции.

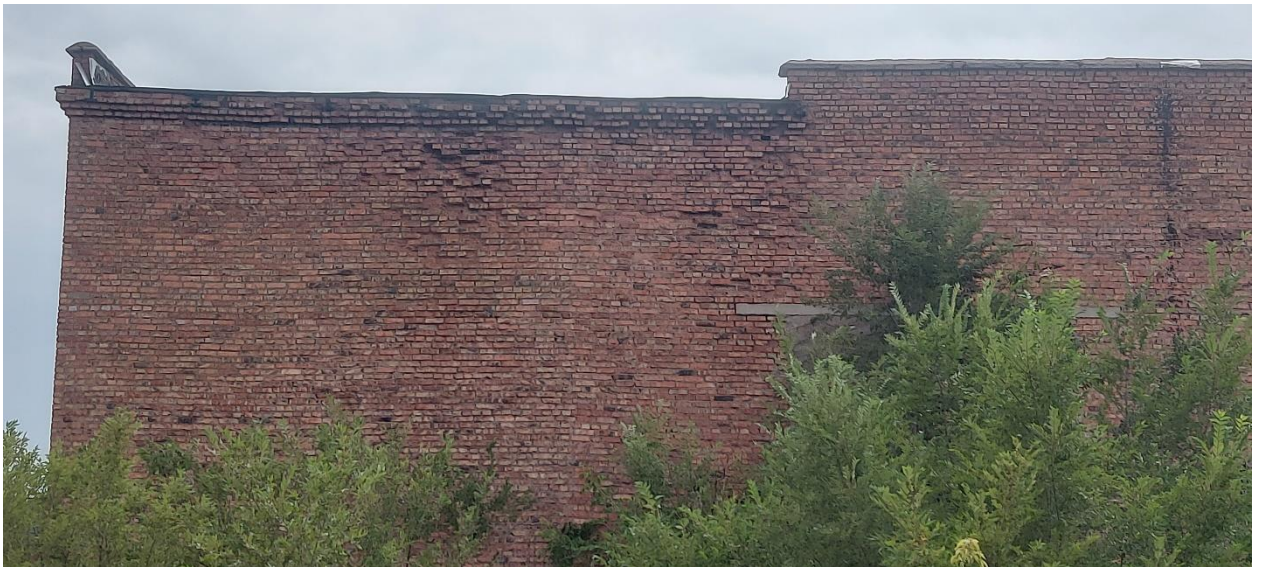
Пластинчатая деструкция кирпичных камней

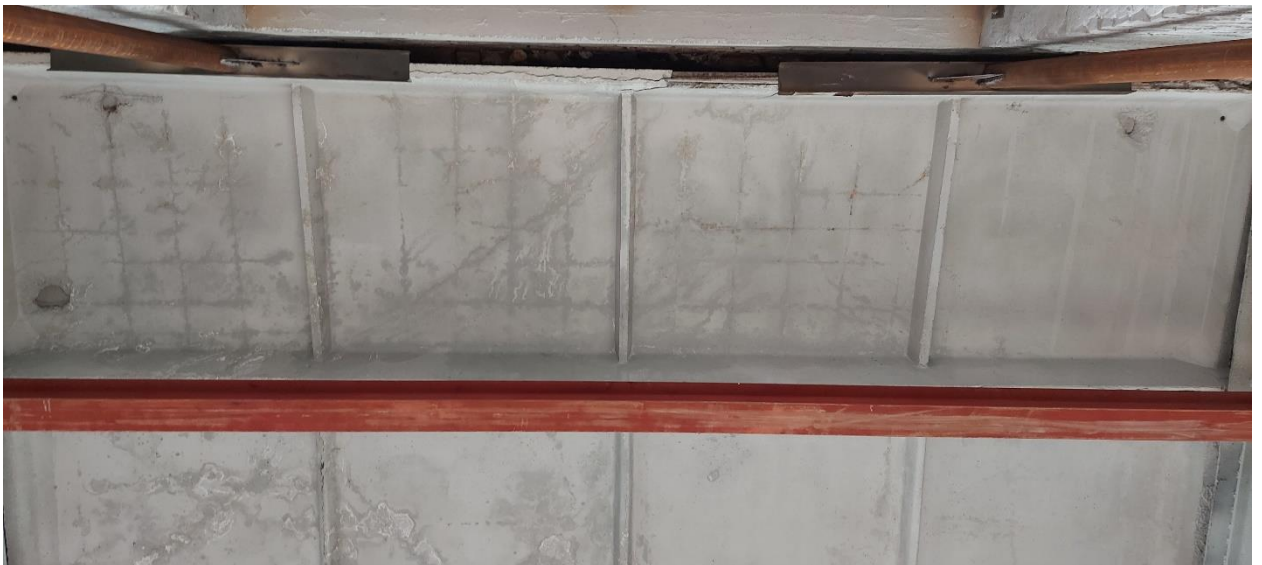
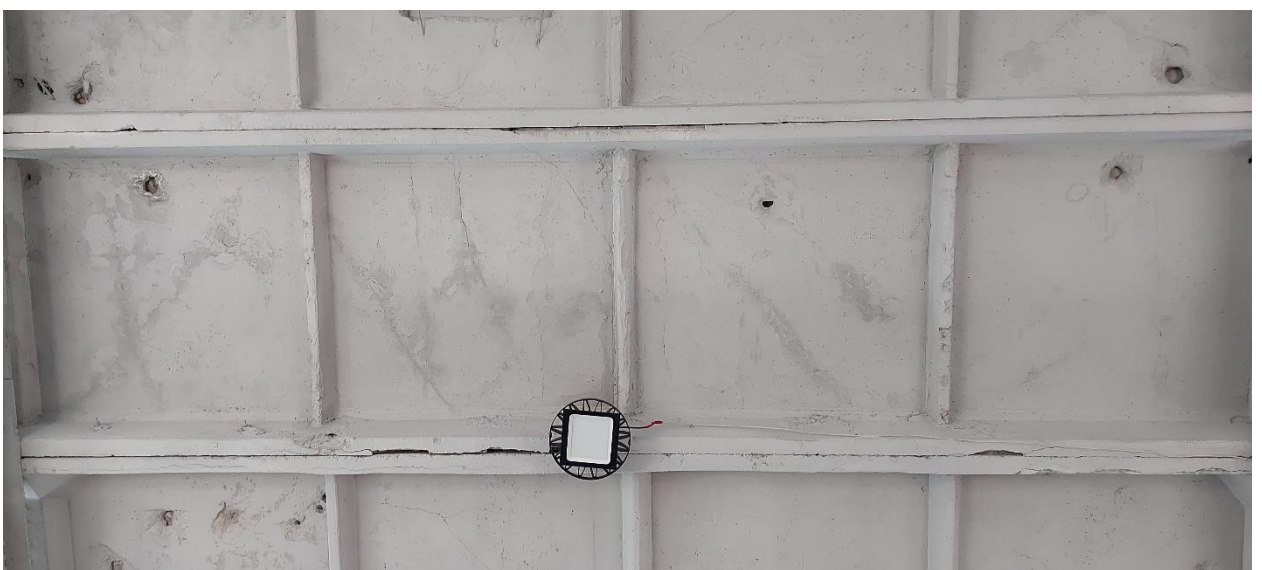
| Многочисленные продольные и поперечные трещины по продольным, поперечным ребрам, полкам ребристых плит покрытия

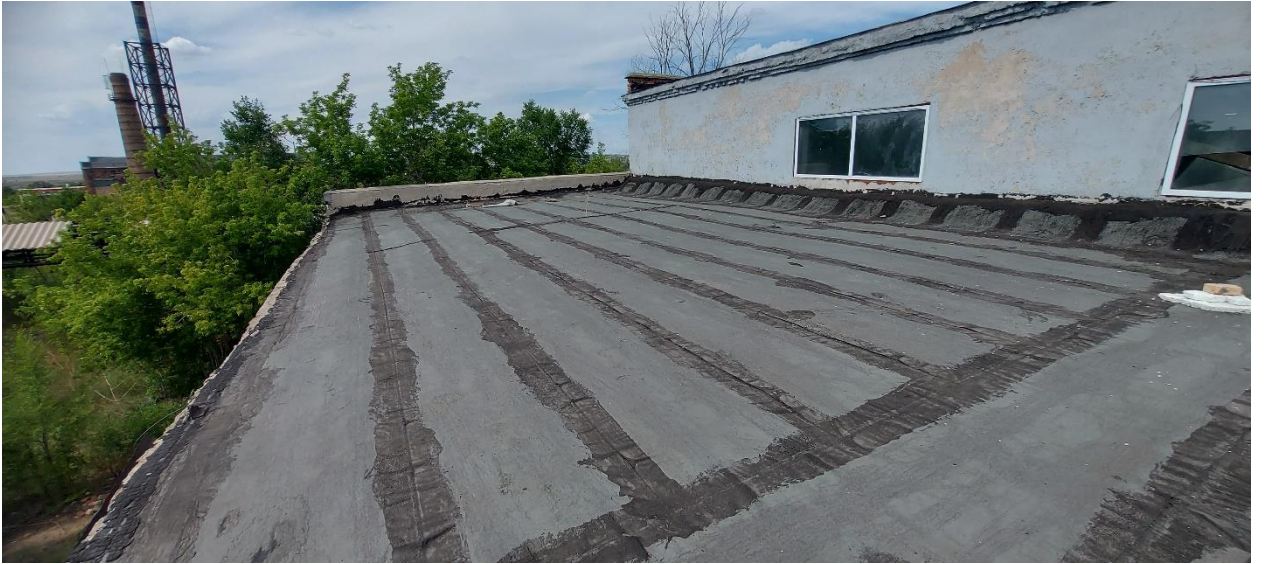
Разрушение гидроизоляционного ковра

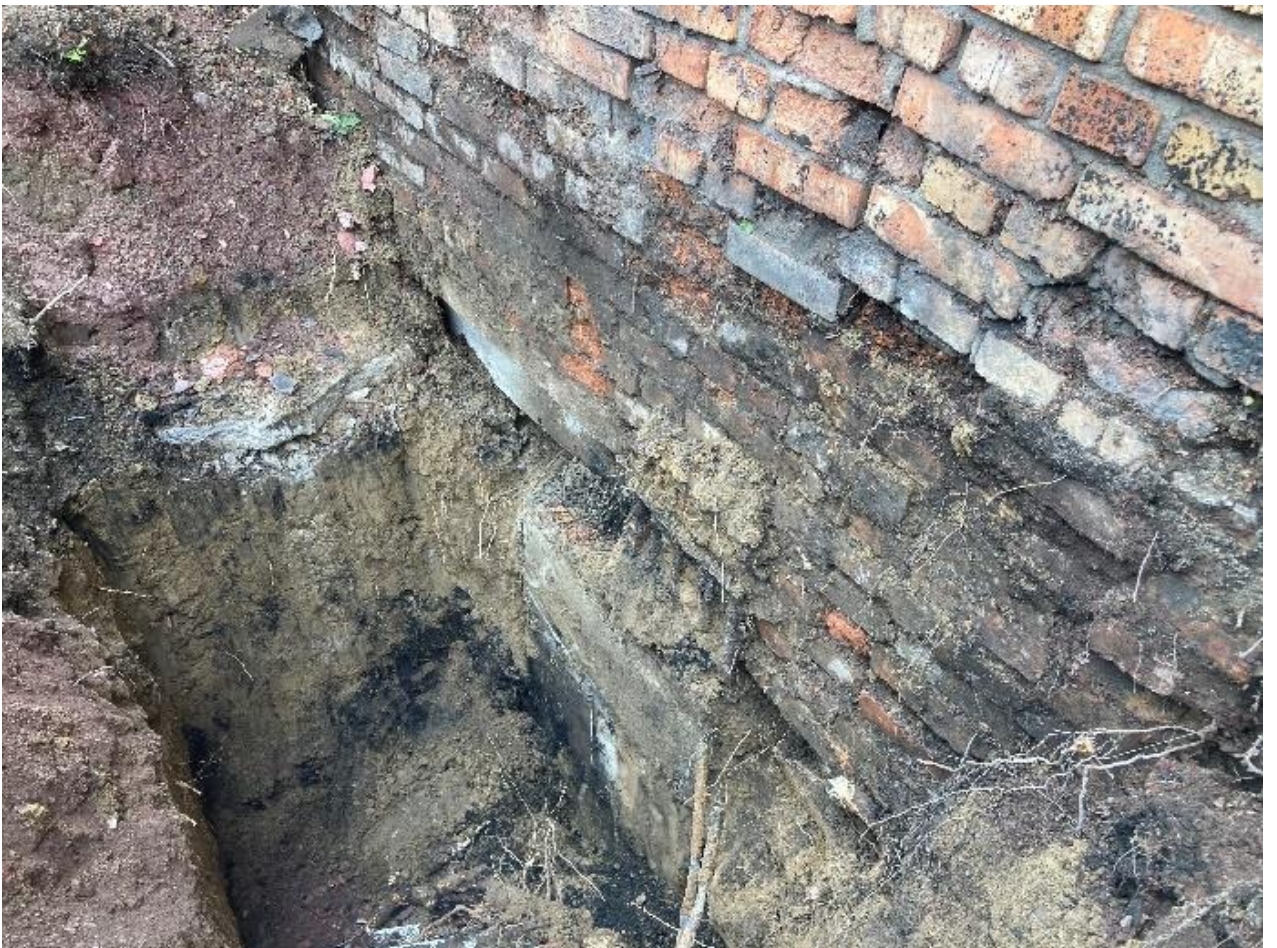
Отсутствие вертикальной гидроизоляции фундамента

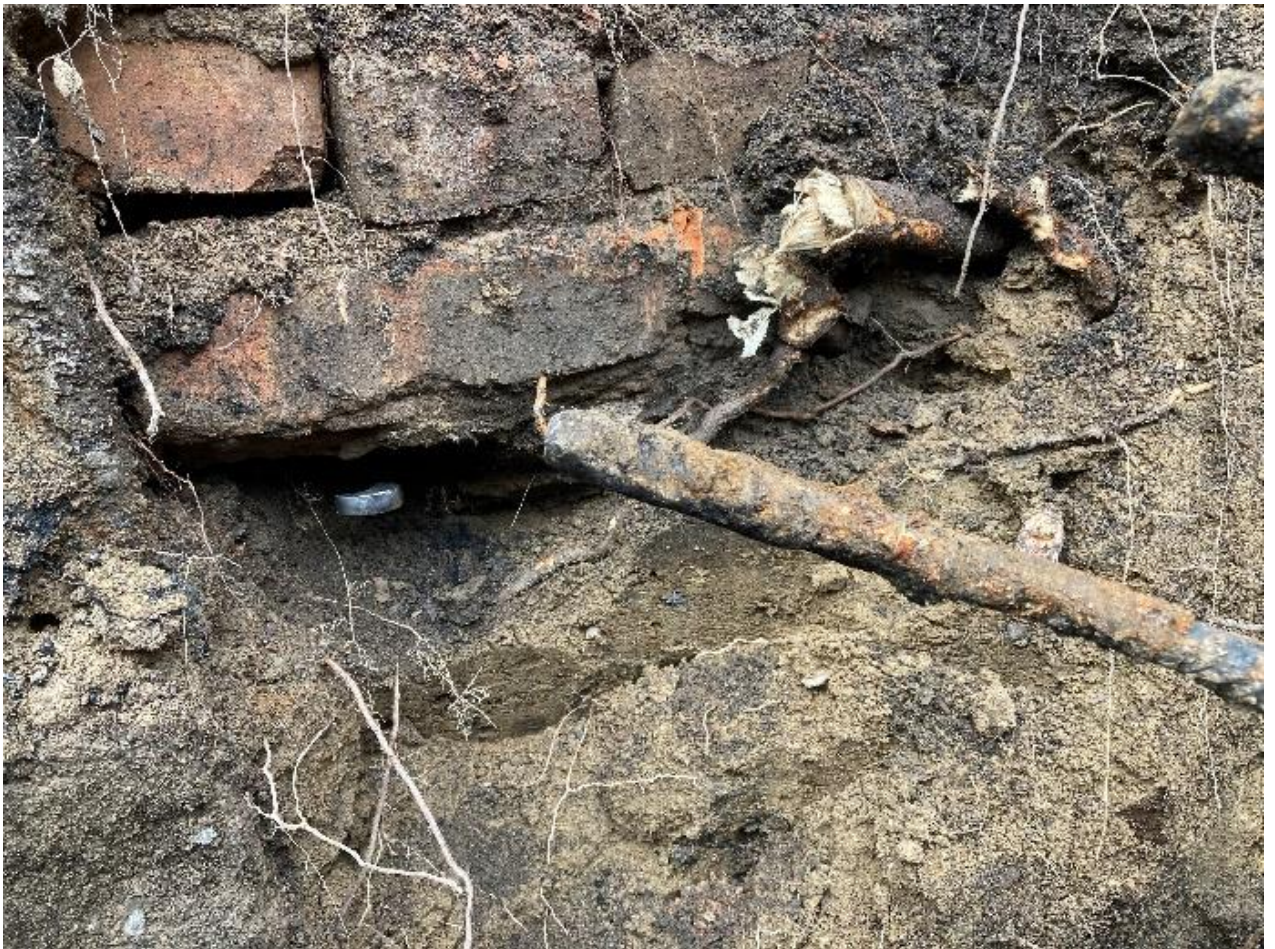
Отсутствие фундаментов под отдельным участками кирпичных стен
